## SERVIÇO MUNICIPAL DE ÁGUA E ESGOTO COSTA RICA- MATO GROSSO DO SUL

### LAUDO DE VERIFICAÇÃO DE CONFORMIDADE DE AMOSTRA

**Processo nº 18/2026**

**Empresa:** VDA SANEAMENTO LTDA

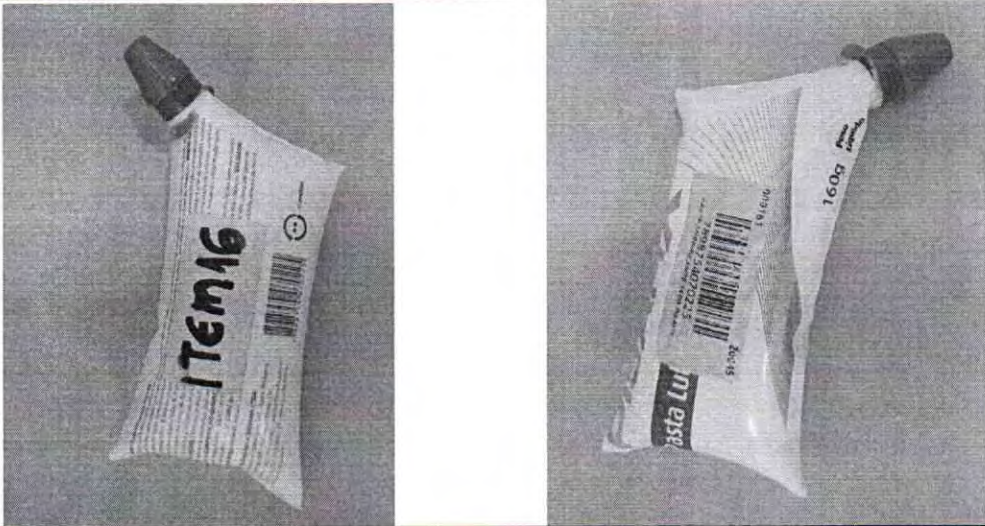
| <b>ITEM AVALIADO:</b> | 16 - Pasta Lubrificante Bisnaga Para Tubos E Conexões 160gr. Marca: PISAFIX |
| <b>METODOLOGIA DE AVALIAÇÃO:</b> | A amostra foi avaliada por meio de execução prática com aplicação em tubos e conexões, a fim de verificar a eficiência da lubrificação e a facilidade de montagem, será ainda verificado a gramatura do produto, bem como a conformidade da embalagem, tipo bisnaga, por se tratar da forma mais adequada de acondicionamento e manuseio para aplicação operacional, garante o controle do uso e praticidade sem desperdícios. |
| <b>AVALIAÇÃO:</b> | <p><b>APROVADA</b></p> <p><b>JUSTIFICATIVA:</b></p> <p>Após a análise da amostra apresentada, verificou-se que a amostra apresentada atende às especificações e aos requisitos técnicos estabelecidos no Edital e no Termo de Referência, mostrando-se compatível com o objeto licitado.</p> |

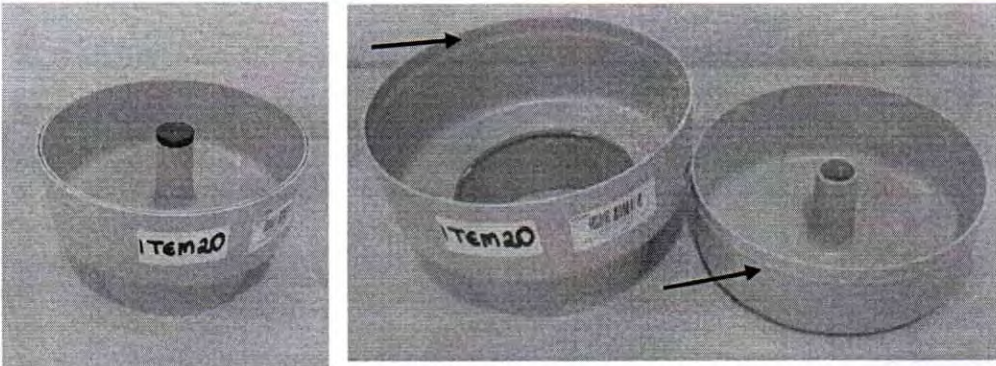
| <b>REGISTRO FOTOGRÁFICO DA AMOSTRA</b> | |

| <b>ITEM AVALIADO:</b> | 20 - Tampão Ocre Completo para Til DN 100mm. Marca: HIDROSANU |
| <b>METODOLOGIA DE AVALIAÇÃO:</b> | A amostra foi avaliada por meio de execução prática consistindo no encaixe do item no til correspondente para verificar a vedação, dimensionamento, resistência e qualidade do material, não sendo admitidos materiais excessivamente finos, frágeis ou que comprometam a durabilidade e segurança do sistema. |

| <b>AValiação:</b> | <p><b>REPROVADA</b></p> <p><b>JUSTIFICATIVA:</b></p> <p>Após a análise da amostra apresentada, verificou-se que a amostra apresentada não atende integralmente às especificações e aos requisitos técnicos estabelecidos no Edital e no Termo de Referência, verificou-se que a borda da peça possui uma bolsa/rebaixo (indicado na foto) que promove o encaixe da tampa, fazendo com que esta permaneça muito presa à estrutura, na avaliação prática, constatou-se que essa característica dificulta a retirada da tampa, exigindo muito esforço para sua remoção. Além da dificuldade de acesso para inspeção e manutenção, essa característica compromete a funcionalidade do conjunto em eventual situação de vazamento, extravasamento ou acumulação de esgoto, nessa condição, a tampa deveria permitir a saída do esgoto pelo ponto previsto, evitando a retenção e o retorno do esgoto. Contudo, em razão de a tampa permanecer presa pelo encaixe formado pela bolsa existente na borda, o esgoto tende a ficar retido e retornar pela tubulação, em vez de extravasar pela tampa, o que pode ocasionar a volta do esgoto e comprometer o funcionamento adequado do sistema.</p> <p>Diante da avaliação realizada, conclui-se que a configuração apresentada não proporciona a funcionalidade adequada do tampão, especialmente quanto à facilidade de remoção e ao comportamento esperado em situação de extravasamento de esgoto.</p> |

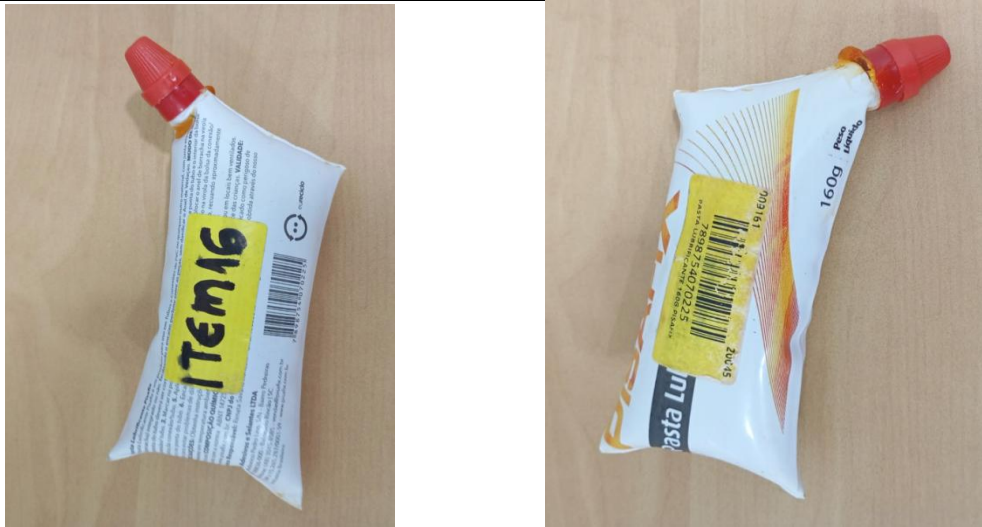
| <b>ITEM AVALIADO:</b> | 16 - Pasta Lubrificante Bisnaga Para Tubos E Conexões 160gr. Marca: PISAFIX |
| <b>METODOLOGIA DE AVALIAÇÃO:</b> | A amostra foi avaliada por meio de execução prática com aplicação em tubos e conexões, a fim de verificar a eficiência da lubrificação e a facilidade de montagem, será ainda verificado a gramatura do produto, bem como a conformidade da embalagem, tipo bisnaga, por se tratar da forma mais adequada de acondicionamento e manuseio para aplicação operacional, garante o controle do uso e praticidade sem desperdícios. |
| <b>AVALIAÇÃO:</b> | <b>APROVADA</b><br><b>JUSTIFICATIVA:</b><br>Após a análise da amostra apresentada, verificou-se que a amostra apresentada atende às especificações e aos requisitos técnicos estabelecidos no Edital e no Termo de Referência, mostrando-se compatível com o objeto licitado. |

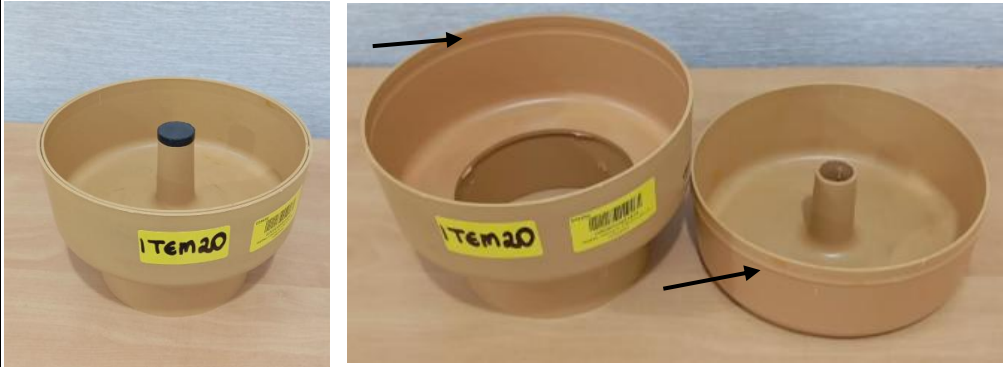
| <b>REGISTRO FOTOGRÁFICO DA AMOSTRA</b> | |

| <b>ITEM AVALIADO:</b> | 20 - Tampão Ocre Completo para Til DN 100mm. Marca: HIDROSANU |
| <b>METODOLOGIA DE AVALIAÇÃO:</b> | A amostra foi avaliada por meio de execução prática consistindo no encaixe do item no til correspondente para verificar a vedação, dimensionamento, resistência e qualidade do material, não sendo admitidos materiais excessivamente finos, frágeis ou que comprometam a durabilidade e segurança do sistema. |

| <b>AVALIAÇÃO:</b> | <p><b>REPROVADA</b></p> <p><b>JUSTIFICATIVA:</b></p> <p>Após a análise da amostra apresentada, verificou-se que a amostra apresentada não atende integralmente às especificações e aos requisitos técnicos estabelecidos no Edital e no Termo de Referência, verificou-se que a borda da peça possui uma bolsa/rebaixo (indicado na foto) que promove o encaixe da tampa, fazendo com que esta permaneça muito presa à estrutura, na avaliação prática, constatou-se que essa característica dificulta a retirada da tampa, exigindo muito esforço para sua remoção. Além da dificuldade de acesso para inspeção e manutenção, essa característica compromete a funcionalidade do conjunto em eventual situação de vazamento, extravasamento ou acumulação de esgoto, nessa condição, a tampa deveria permitir a saída do esgoto pelo ponto previsto, evitando a retenção e o retorno do esgoto.</p> <p>Contudo, em razão de a tampa permanecer presa pelo encaixe formado pela bolsa existente na borda, o esgoto tende a ficar retido e retornar pela tubulação, em vez de extravasar pela tampa, o que pode ocasionar a volta do esgoto e comprometer o funcionamento adequado do sistema.</p> <p>Diante da avaliação realizada, conclui-se que a configuração apresentada não proporciona a funcionalidade adequada do tampão, especialmente quanto à facilidade de remoção e ao comportamento esperado em situação de extravasamento de esgoto.</p> |
